RAPPORT D'ENQUÊTE MARITIME
M01L0080

ÉCHOUEMENT

DU PORTE-CONTENEURS *CAST PRIVILEGE*
AU LARGE DE L'ÎLE SAINT-OURS
SUR LE FLEUVE SAINT-LAURENT (QUÉBEC)
LE 29 JUILLET 2001

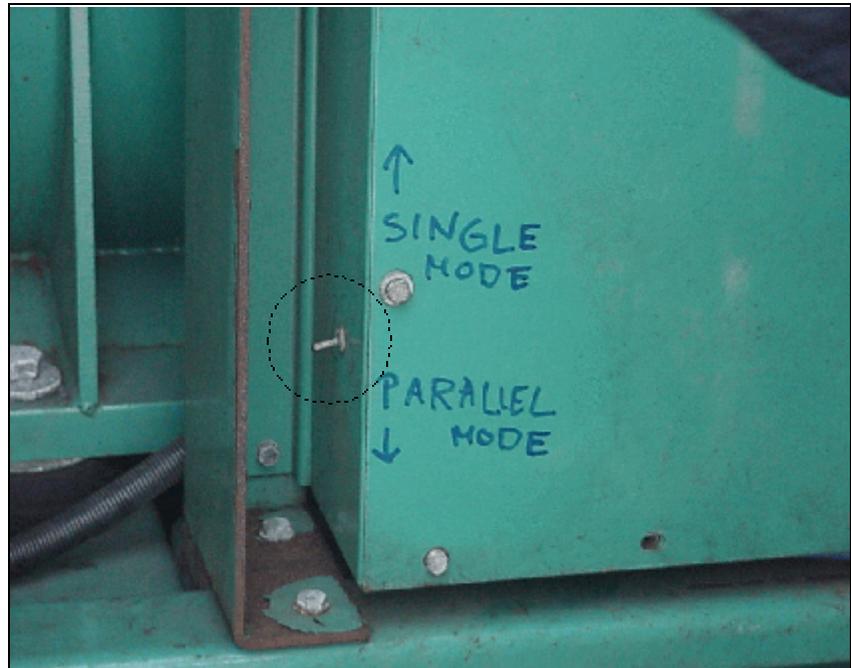
Il s'agit d'une génératrice conteneurisée de marque Onan, modèle DFHD 60, fabriquée par Cummins Power Generation. L'appareil comprend un moteur diesel Cummins entraînant une alternatrice à un palier Onan. Le bloc autonome est muni d'un système de commande entièrement intégré « *Power Command Control* » (PCC) à microprocesseur assurant le contrôle, le dosage, la régulation et la stabilisation du voltage. Le PCC comporte une fonction de mise en parallèle, mais un commutateur de dérivation placé sur la génératrice permet de passer en mode autonome et de faire fonctionner la génératrice comme un groupe indépendant (voir la Figure 1).

Figure 1 - Interrupteur sur le panneau de commande de la génératrice temporaire avec le mode autonome (*Single Mode*) et le mode parallèle (*Parallel Mode*).

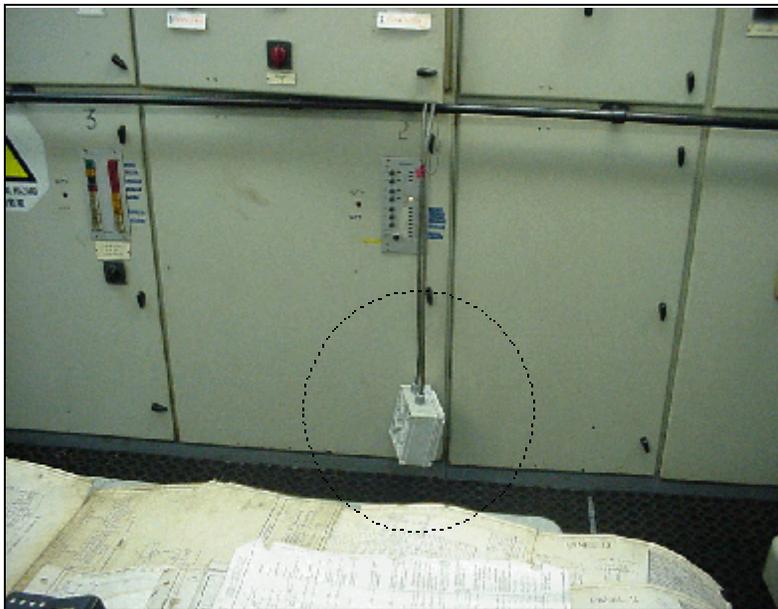
Au retour du navire à Liverpool le 26 avril 2001, des câbles de charge et de commande additionnels ont été installés par un mécanicien d'entretien basé à terre, ce qui a permis à la génératrice temporaire de fournir son débit maximal de 900 kW. Comme la génératrice ne pouvait toujours pas équilibrer automatiquement la charge électrique lorsqu'elle fonctionnait en parallèle avec les autres GSB, on a installé un potentiomètre sur le tableau électrique principal (voir la Figure 2), ce qui permettait aux membres de l'équipage d'équilibrer la charge en réglant manuellement le régulateur de la génératrice. Des tests ont été effectués en mode parallèle jusqu'à un débit de 700 kW. Un document détaillant les consignes d'utilisation en mode autonome et en mode parallèle² a été affiché sur le tableau principal. L'inspecteur du Lloyd's Register n'a pas été demandé sur le navire à ce moment et n'a pas été mis au courant des changements apportés à l'installation de la génératrice temporaire. Le Lloyd's Register croyait toujours que la génératrice ne serait utilisée qu'en mode autonome. Toutefois, les caractéristiques du système électronique PCC ne permettaient pas à la génératrice temporaire de répartir et d'équilibrer automatiquement les charges lorsqu'il fonctionnait en parallèle avec les autres GSB.

Figure 2 - Installation du potentiomètre temporaire sur le tableau électrique principal

Il est essentiel, pour qu'ils fonctionnent efficacement en parallèle, que deux génératrices soient capables de maintenir leur vitesse et d'équilibrer mutuellement leurs charges électriques. Leurs régulateurs et leurs systèmes de commande respectifs doivent alors être compatibles et doivent pouvoir fonctionner ensemble. La génératrice temporaire ne parvenait pas à équilibrer automatiquement les charges et, au moment de la panne imprévue de la GSB n° 1, l'équipage n'a pas eu le temps d'intervenir pour équilibrer manuellement les charges avec le potentiomètre.

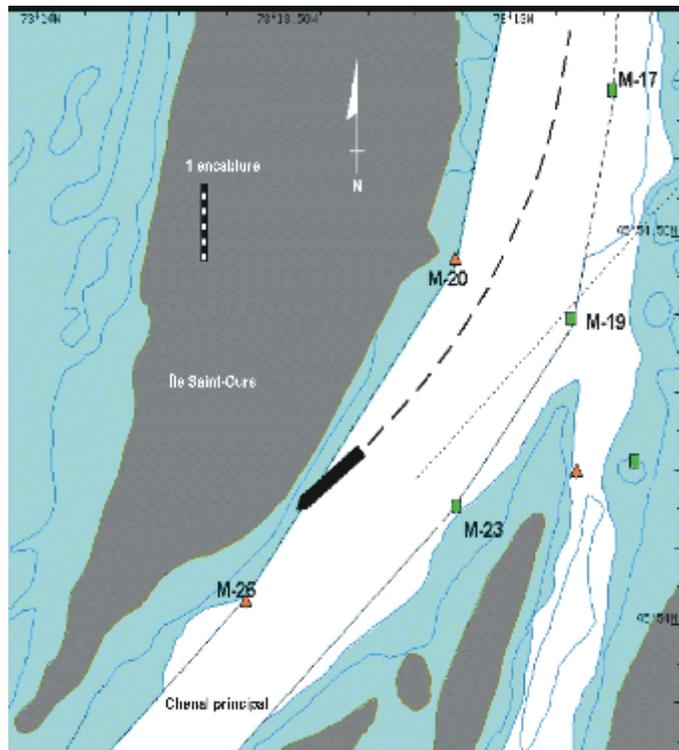
Au moment de la panne, le navire file 9,5 noeuds et est en train d'effectuer un changement de route sur tribord dans la courbe Bellmouth (tout juste au sud-est de l'île Saint-Ours). Comme le gouvernail est déjà à tribord en raison du changement de route, le navire sort du chenal et s'échoue par $45^{\circ} 54' 10''\text{N}$, $073^{\circ} 13' 26''\text{W}$ (voir la Figure 3).

Figure 3 - Trajectoire approximative du navire après la panne de courant et lieu de l'échouement
